经开区塘汛片区道路提升改造建设项目

水土保持方案报告书

建设单位：绵阳经开建设集团有限公司

编制单位：四川世纪鑫海生态环境科技有限责任公司

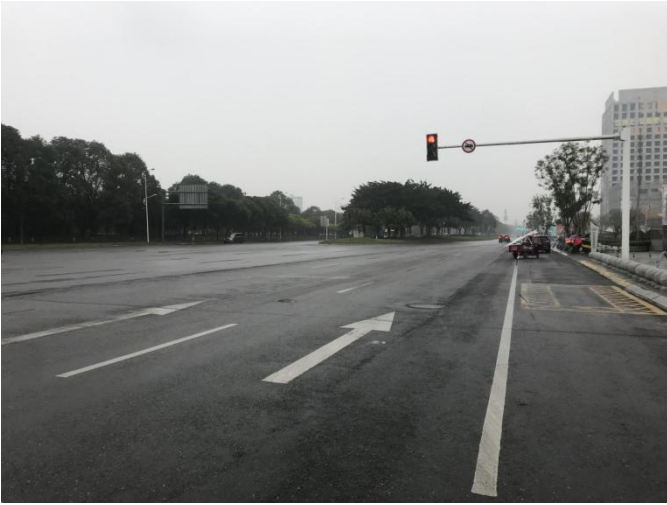
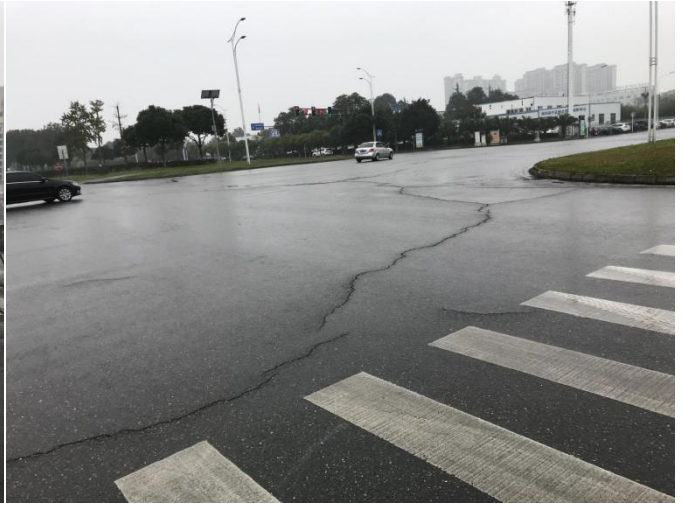
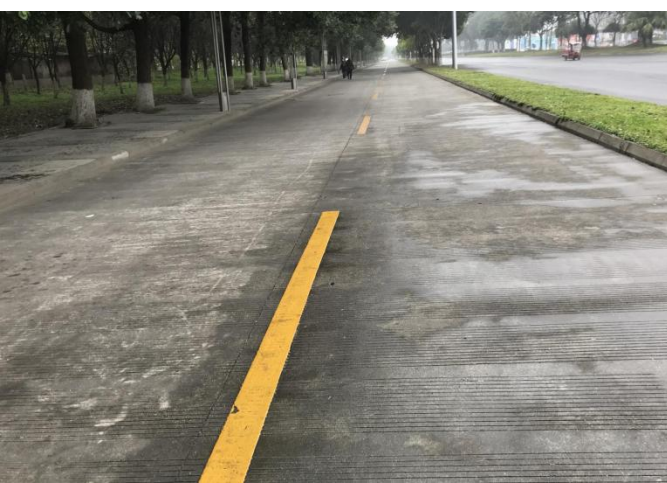
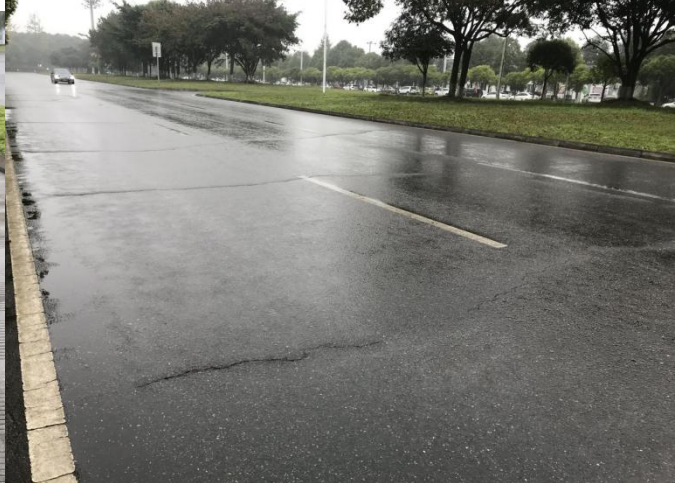
三江大道东段车行道现状

现状道路的主要病害为：主车道为原砼路面加铺沥青形成，使用多年后砼板切割补缝处的应力反射，现状沥青路面呈现出规律性的横向裂纹，尤其是交叉口处网状裂纹更加明显。辅道为砼路面，主要病害表现为断板、错台和坑槽。人行道不连续，存在部分路段面砖缺失、沉降变形等病害。道路上标线、标志标牌等较为完善，存在着部分污损、脱落的情况。市政配套管线分布较为零散，给水、污水、通信线路和配套设备、基站等分布与中央分隔带，雨水管道布设于两侧辅道上，各类市政管线的检查井样式不统一。

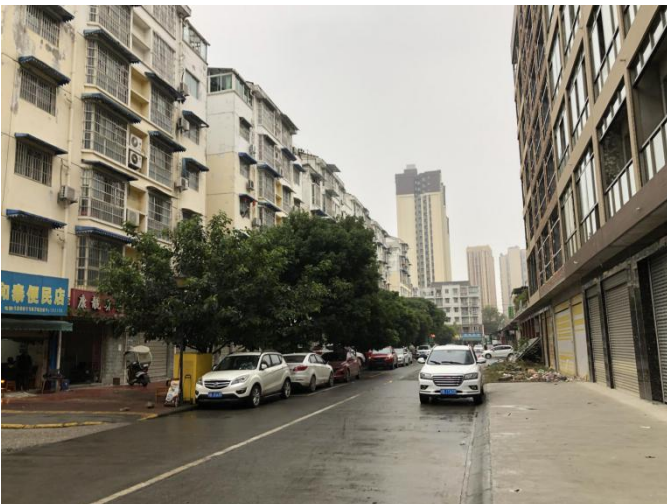
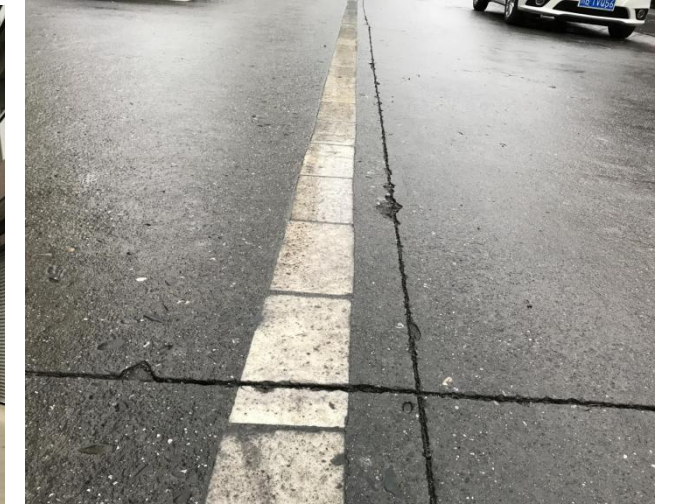
塘汛街道场镇廖家巷车行道现状

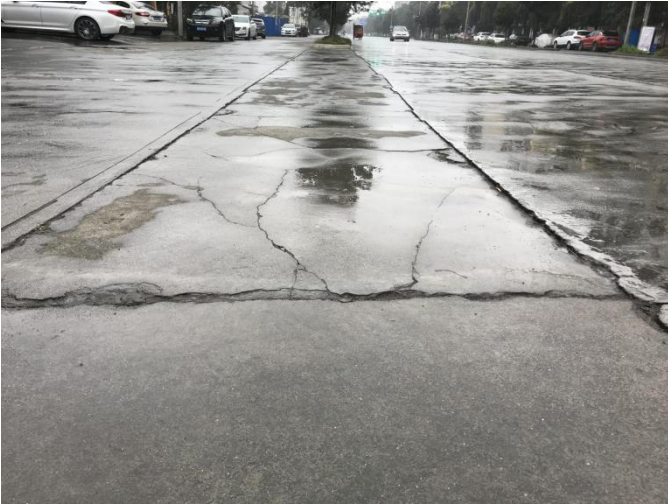
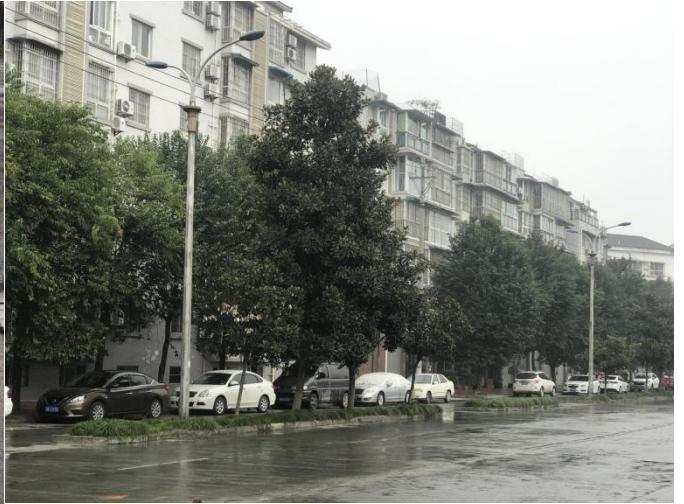
塘汛街道场镇塘汛街西段车行道现状

现状道路的主要病害为：主车道路面沉降、坑槽，交叉口网状裂纹严重，由于原侧分绿化带部分拆除后修补形成了路面，该部分路基路面与原路基路面结合较差，形成了破损和裂纹；侧分绿化带中原有行道树胸径规格多样，根系

发达导致侧分带变形、破损严重；设置于侧分带中的路灯为老式钠灯，灯杆污损，沿线设置有 10KV 架空电力线；

辅道出现局部沉降、坑槽、麻面；人行道面砖污损缺失，无树池边框，右侧部分人行道为砼硬化；人行道行道树根系较为发达，导致面砖拥包起拱；道路上标线为瓷砖，破损严重、反光不足；道路两侧用地打围建设中，缺少必要的标志、标牌等。

③塘汛街西段：由于原侧分绿化带部分拆除后修补形成了路面，该部分路基路面与原路基路面结合较差，形成了破损和裂纹，交叉口网状裂纹严重，本

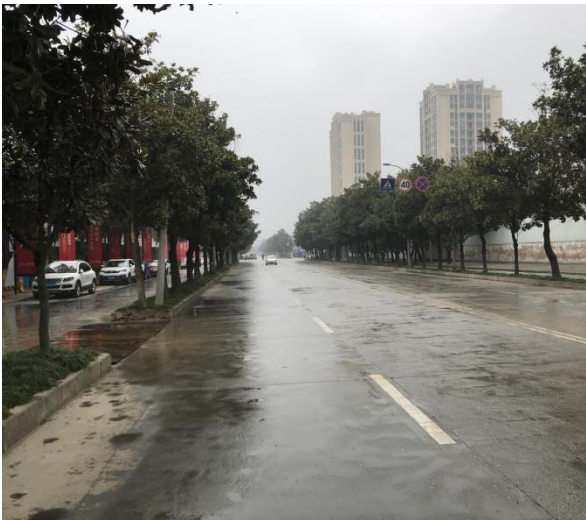
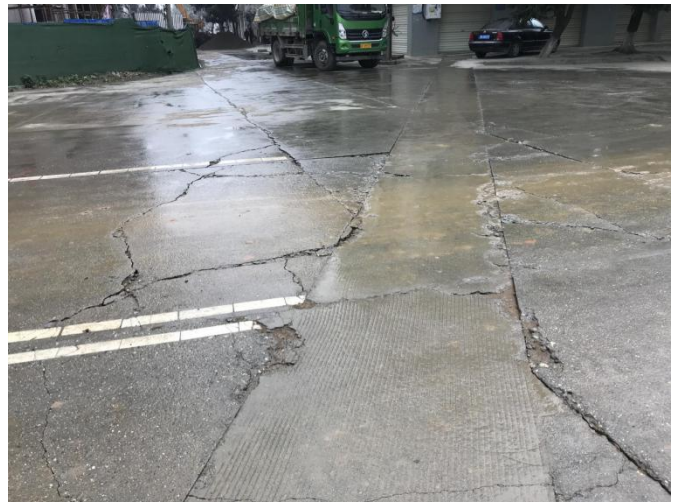
塘汛街道场镇塘汛街东段车行道现状

现状道路的主要病害为：主车道路面情况良好，由于原侧分绿化带部分拆除后修补形成了路面，该部分路基路面与原路基路面结合较差，形成了破损和裂纹；侧分绿化带中原有行道树胸径规格多样，且根系发达，使侧分带变形、破损严重；设置于侧分带中的路灯为老式钠灯，灯杆污损，沿线设置有 10KV 架空电力线；辅道出现局部沉降、坑槽、麻面；人行道面砖污损缺失，无树池边框；人行道行道树根系较为发达，导致面砖拥包起拱；道路上标线为瓷砖，且交叉口无标线引导行人过街，缺少必要的标志、标牌等。

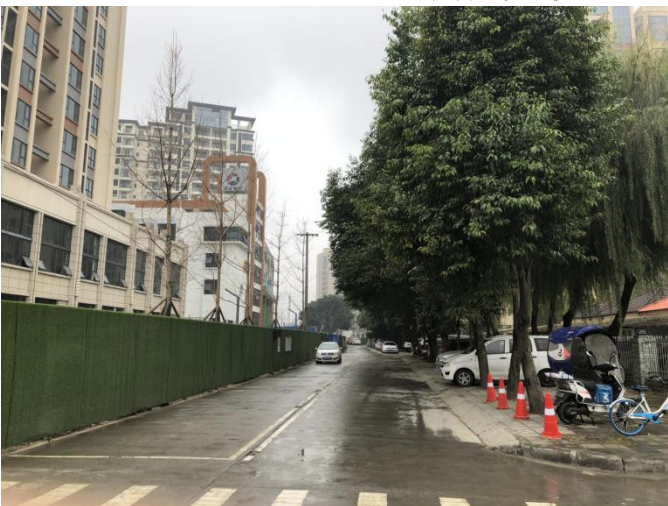
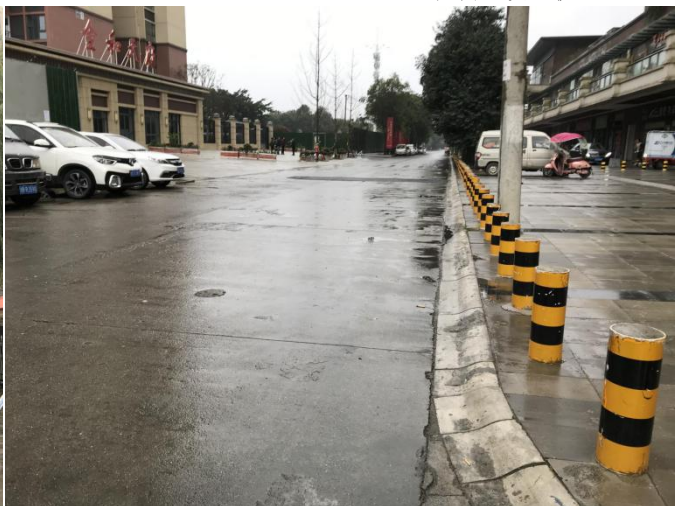
塘汛街道场镇群涪中路北段车行道现状

现状道路的主要病害为：交叉口路面沉降、麻面、网状裂纹破损严重，路口存在路面积水现象；左半幅道路存在路边停车车位，导致道路主要依靠右半幅进行通行；沿线设置有 10KV 架空电力线；道路原有人行道面砖脱落缺失，行道树根系较为发达，导致面砖拥包起拱，无树池；道路上标线为瓷砖，破损严重、反光不足；道路两侧用地打围建设中，缺少必要的警示标志、标牌等。

④群涪中路北段：交叉口路面沉降、麻面、网状裂纹破损严重，本次设计将刨铣8cm厚原混凝土路面8670.38m²，重新新建沥青混凝土路面结构层。

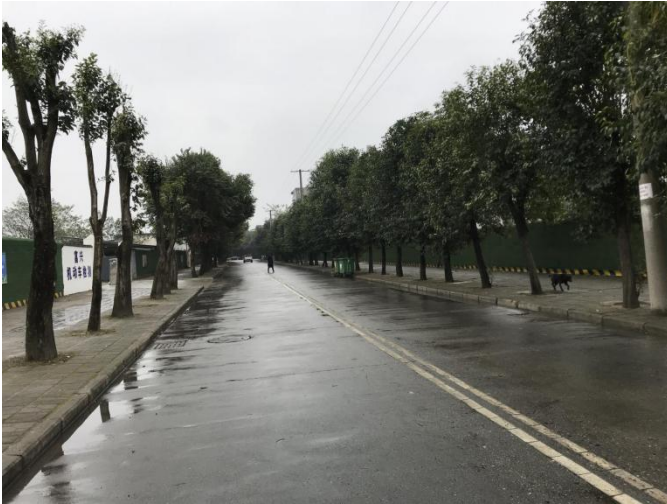
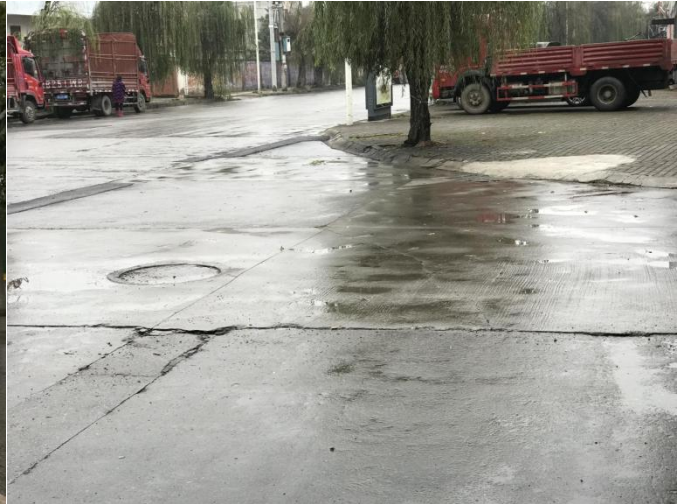
塘汛街道场镇群涪中路南段车行道现状

现状道路的主要病害为：交叉口路面麻面、网状裂纹破损严重，路口存在路面积水现象，交叉口景观不统一；道路车行道路面横向裂纹、麻面、坑槽；道路上标线为瓷砖，

破损严重、反光不足；道路原有人行道面砖脱落缺失，发生沉降；行道树胸径粗大，根系较为发达，导致人行道面砖拥包起拱变形，无树池；沿线设置有 10KV 架空电力线；

⑤群涪中路南段：交叉口路面麻面、网状裂纹破损严重，本次设计将刨铣8cm厚原混凝土路面5415.9m²，重新新建沥青混凝土路面结构层。

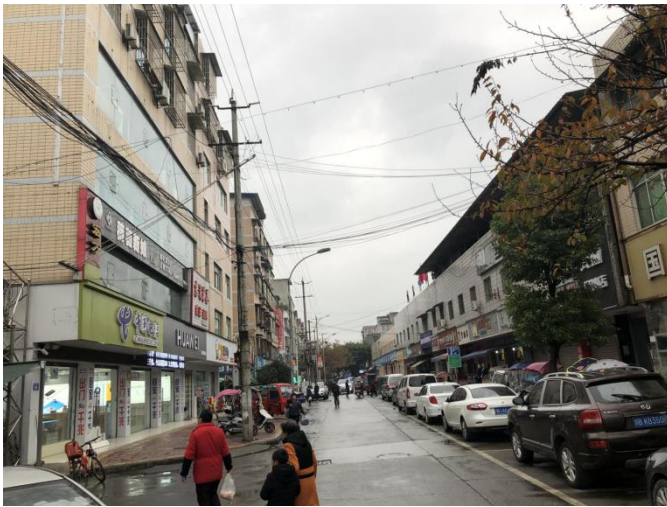
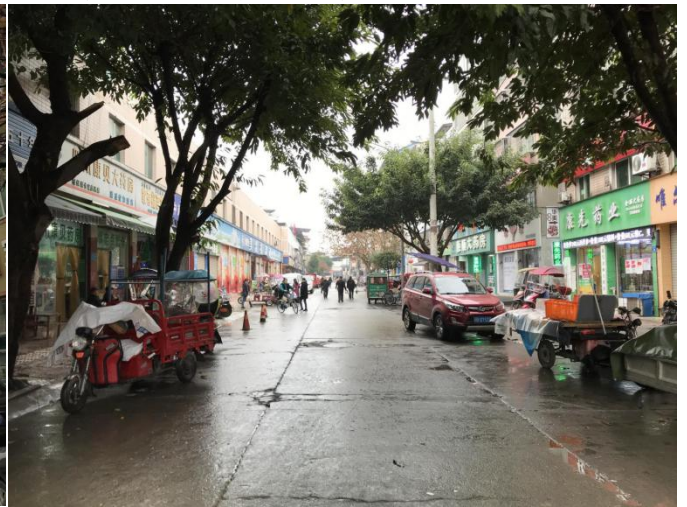
塘汛街道场镇菜巷子车行道现状

⑦菜巷子：破除沥青路面（约2076.20m²），重新新建沥青混凝土路面结构层。

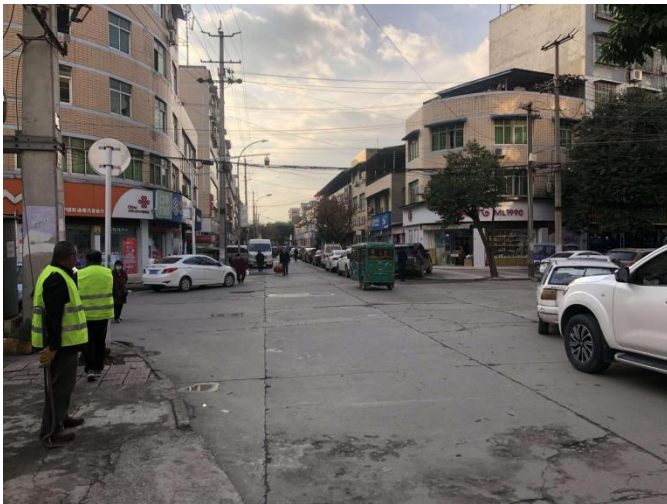
塘汛街道场镇塘汛中街车行道现状

⑧塘汛中街：破除沥青路面（约2627.98m²），重新新建沥青混凝土路面结构层。

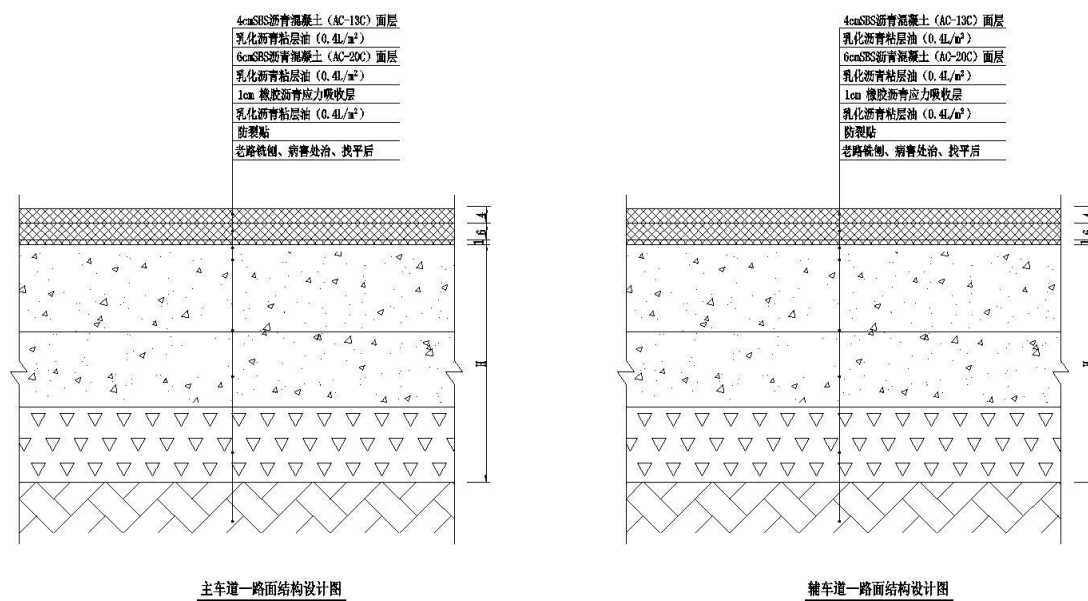
图2.1-13 塘汛街道路面结构图

老路铣刨、基层病害处治、整理找平铺防裂贴

土基回弹模量 $E_0 \geq 30\text{MPa}$.

加铺总厚度：11cm

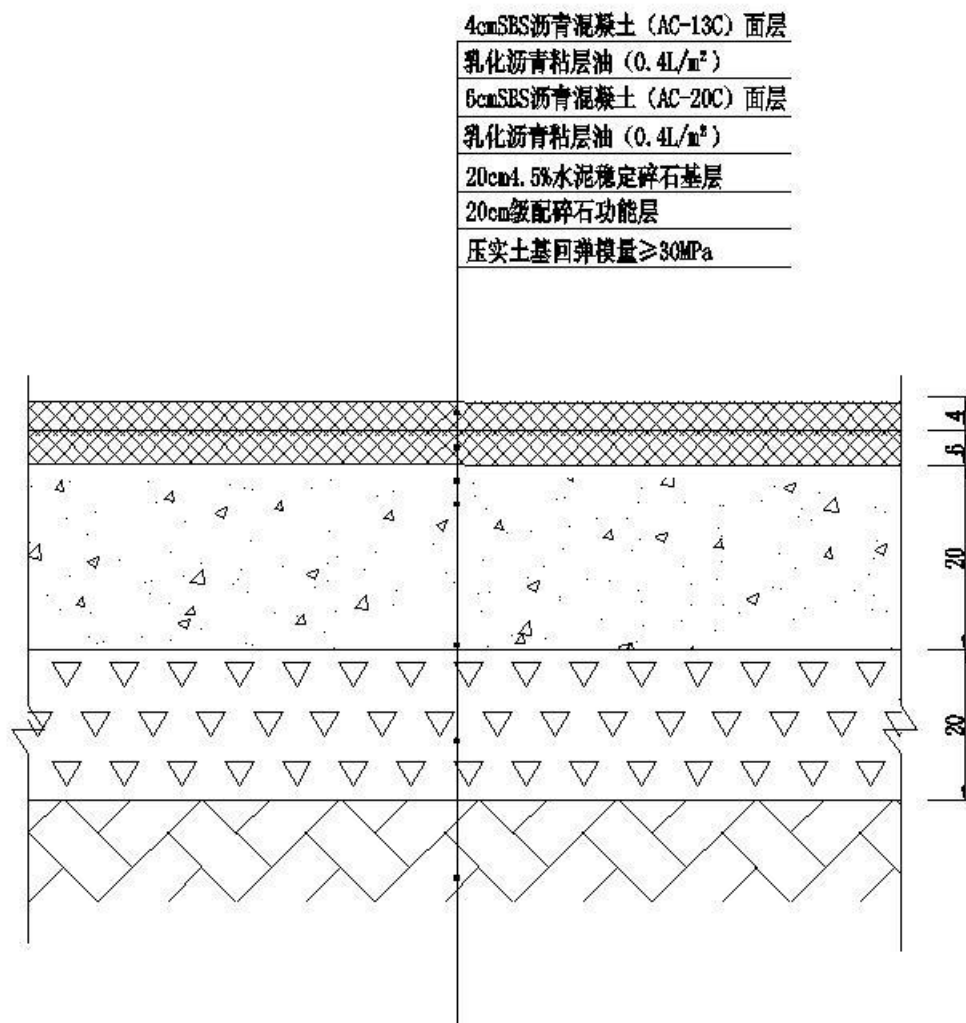
图2.1-15 菜巷子、塘汛中街路面结构图

土基回弹模量 $E_0 \geq 30\text{MPa}$.

总厚度：50cm

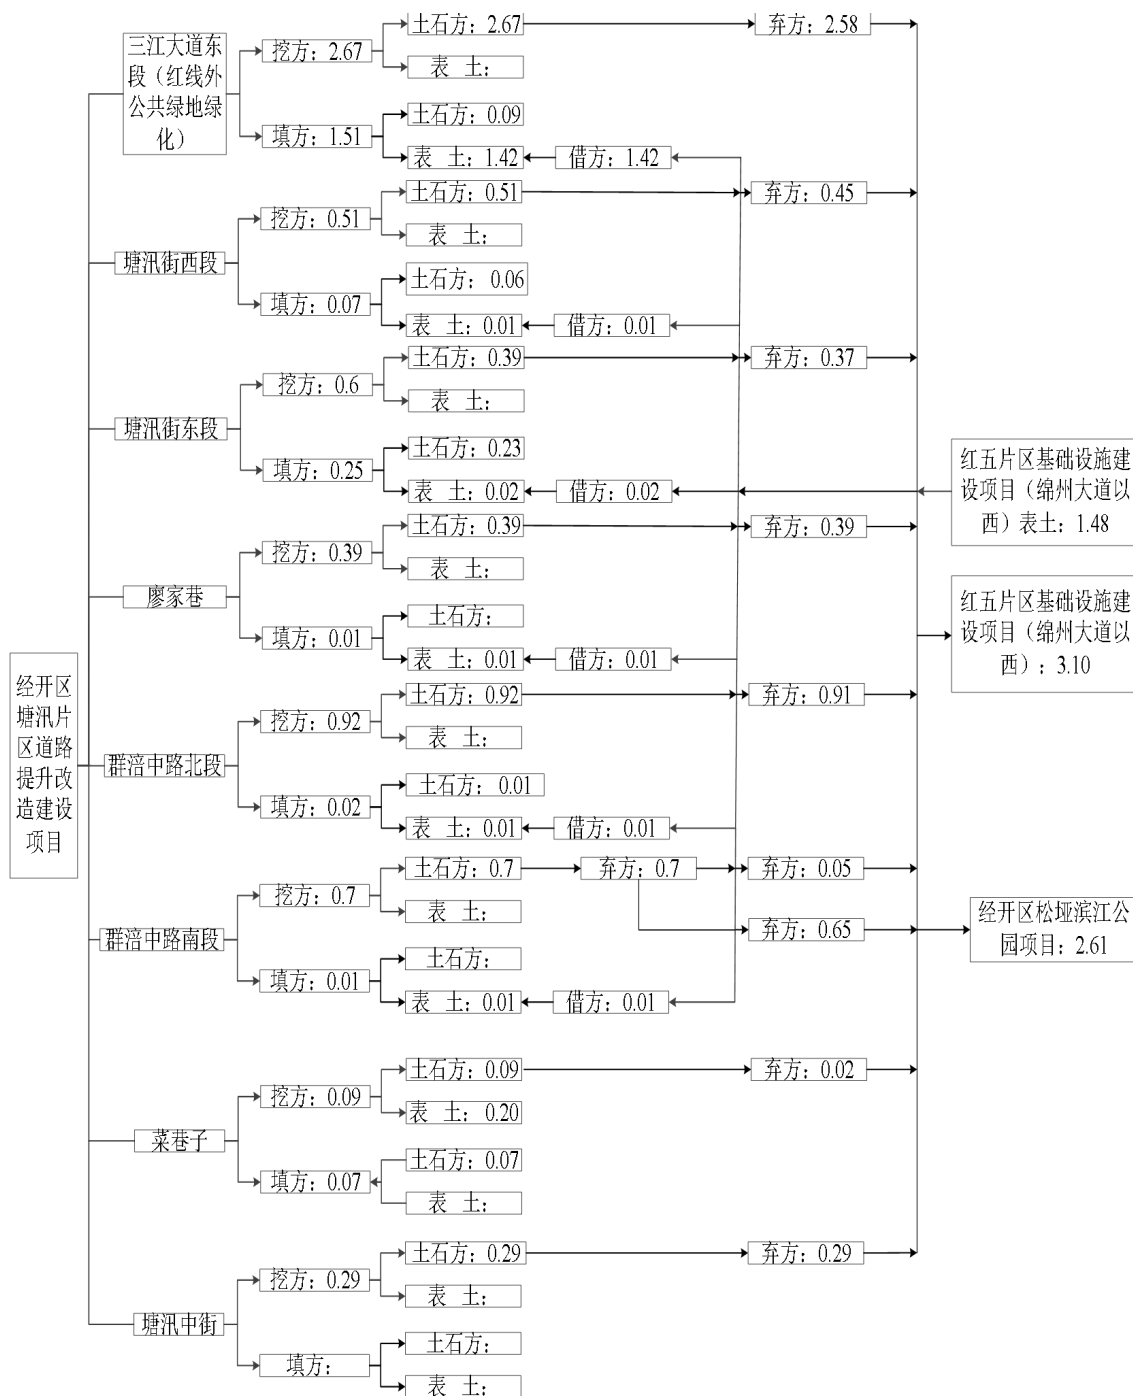
图 2.4-1 土石方平衡流向框图 单位: (万 m³)

本项目土石方数据主要来源于主体工程设计土石方挖填量表。本项目土石方挖填主要为路基施工产生的挖填方。经统计土石方开挖总量为 6.17 万 m³（无剥离表土），土石方回填总量 1.94 万 m³（表土回覆 1.48 万 m³），余方 5.71 万 m³。根据现场调查及建设单位提供的资料，余方中 3.10 万 m³ 弃方运往“红五片区基础设施建设项目（绵州大道以西）”进行回填，2.61 万 m³ 弃方运往“经开区松坪滨江公园项目”进行回填，经开区松坪滨江公园项目和红五片区基础设施建设项目（绵州大道以西）与本项目同期施工。经开区松坪滨江公园项目借方量为 5.35 万 m³，其中已借经开区机场东路提升改造项目 0.05 万 m³，板桥片区道路提升改造项目 0.67 万 m³，经开区松坪片区道路提升改造建设项目 2.02 万 m³，能够满足本项目的弃土回填要求。本项目表土回覆来自于“红五片
